Nazwa kwalifikacji: **Eksploatacja maszyn, urządzeń i instalacji elektrycznych**

Oznaczenie kwalifikacji: **E.24**

**E.24-X-17.01**

**EGZAMIN POTWIERDZAJĄCY KWALIFIKACJE W ZAWODZIE**  
**Rok 2017**  
**CZĘŚĆ PISEMNA**

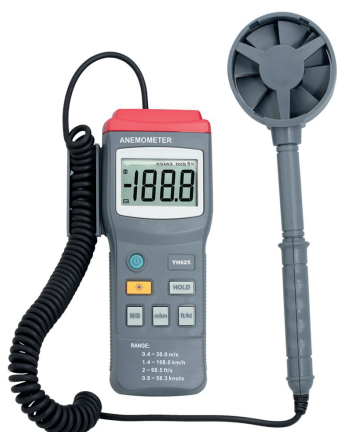
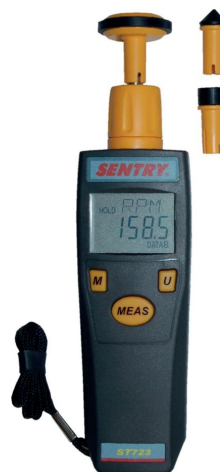
Którego miernika należy użyć do pomiaru prędkości obrotowej wału maszyny elektrycznej?

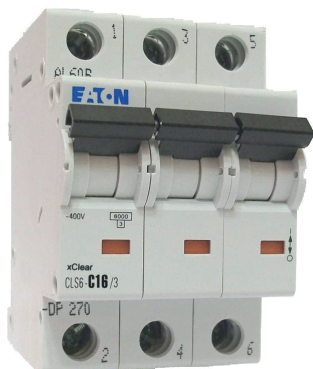
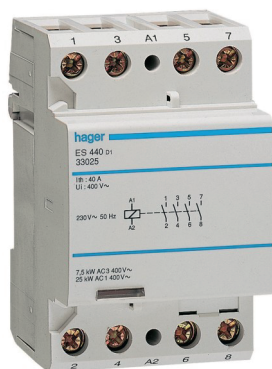
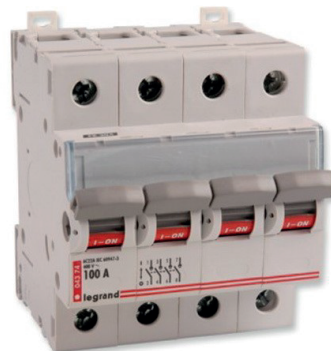
Którego z przedstawionych urządzeń można użyć do ochrony przeciwporażeniowej w układzie sieciowym TN-C?

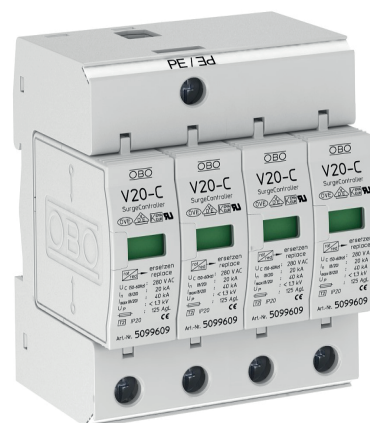
Na skutek pojawienia się przepięcia w sieci zasilającej w zabezpieczeniu przedstawionym na rysunku, w jednym z modułów nastąpiła zmiana koloru pola z zielonego na czerwony. Którą czynność należy wykonać w celu przywrócenia funkcji ochrony sieci przed przepięciami?

- A. Nacisnąć przycisk testujący.
- B. Wymienić podstawę urządzenia.
- C. Wymienić wkładkę warystorową.
- D. Usunąć zabezpieczenie z instalacji.

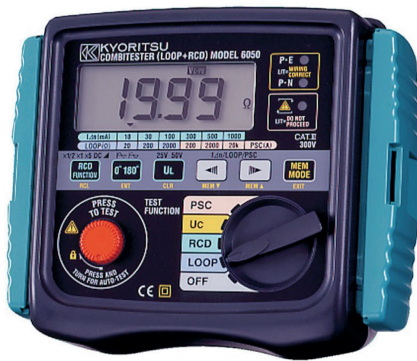
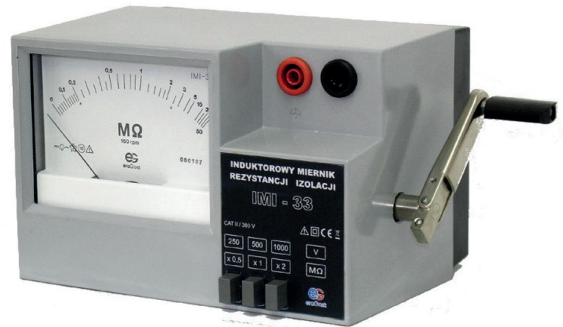
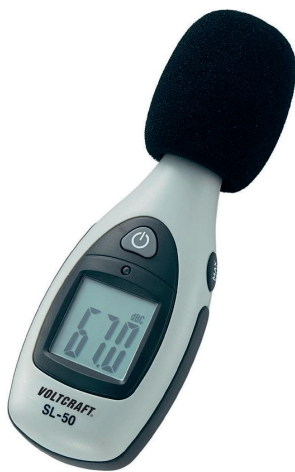
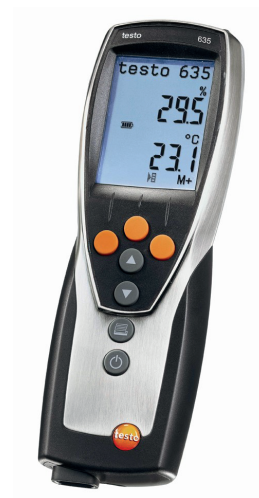
Którego miernika należy użyć do pomiaru prądu wyzwalania wyłącznika różnicowoprądowego?

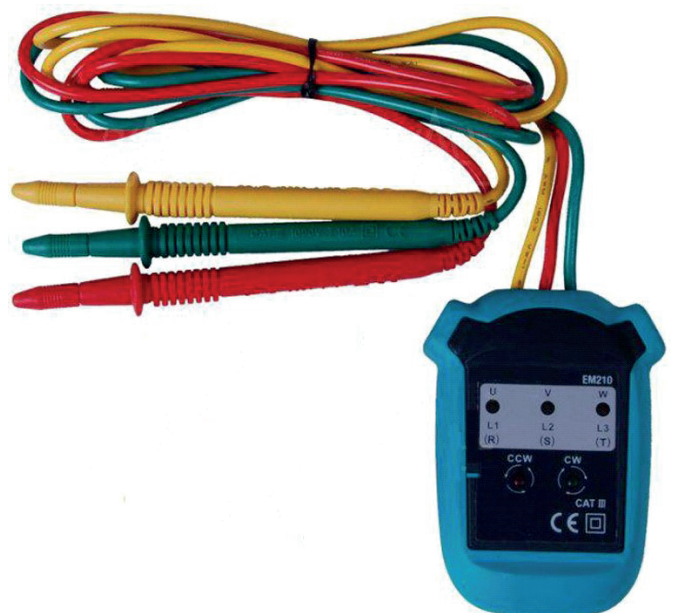
Przedstawione na rysunku urządzenie służy do

- A. pomiaru impedancji pętli zwarcia.
- B. pomiaru rezystancji uziemienia.
- C. wyznaczania trasy przewodów.
- D. sprawdzania kolejności faz.
