Nazwa kwalifikacji: **Eksploatacja maszyn, urządzeń i instalacji elektrycznych**

Oznaczenie kwalifikacji: **E.24**

**E.24-X-18.06**

**EGZAMIN POTWIERDZAJĄCY KWALIFIKACJE W ZAWODZIE  
Rok 2018  
CZĘŚĆ PISEMNA**

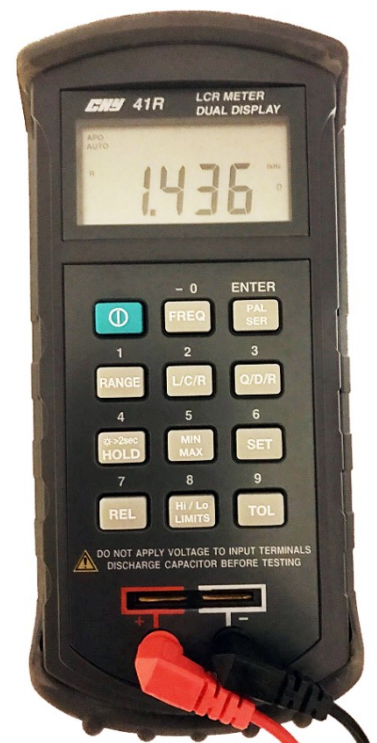
Który z wymienionych parametrów silnika indukcyjnego klatkowego można zmierzyć za pomocą przyrządu przedstawionego na rysunku?

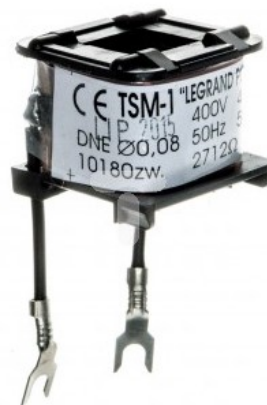
Który z wymienionych przyrządów pomiarowych służy do oceny ciągłości uzwojenia elementu przedstawionego na rysunku?

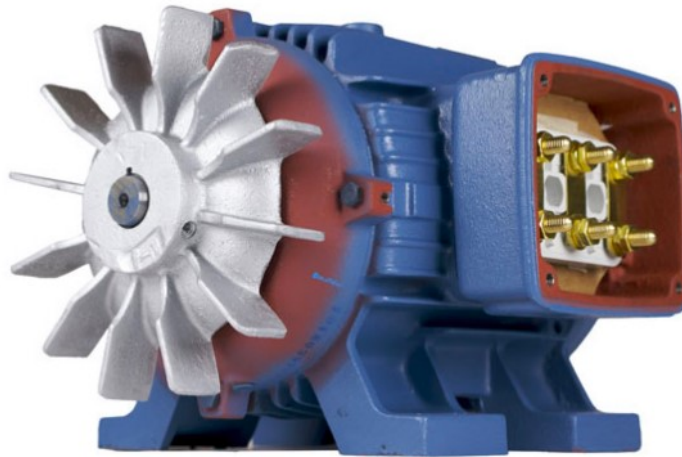
W trakcie pracy silnika indukcyjnego przedstawionego na rysunku zauważono bardzo wolno kręcące się skrzydła wentylatora oraz stwierdzono mocne nagrzewanie się obudowy silnika. Która z wymienionych usterek powoduje opisane objawy?

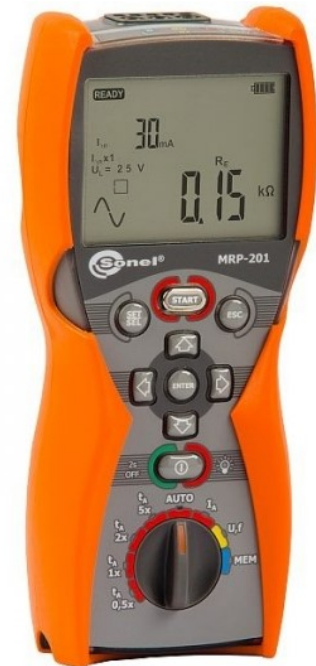
Działanie którego z wymienionych środków ochrony przeciwporażeniowej, zastosowanych w instalacji tymczasowej na placu budowy, można sprawdzić za pomocą miernika przedstawionego na rysunku?

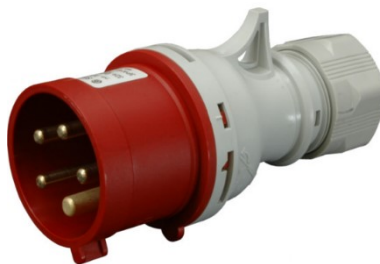
W trakcie remontu instalacji zasilającej silnik betoniarki wymieniono wtyk na nowy, przedstawiony na rysunku. Wtyk połączony jest z silnikiem przewodem OWY 4×2,5 mm<sup>2</sup>. W trakcie wymiany wtyku monter pomylił się i połączył żyłę PE przewodu z biegunem oznaczonym we wtyku symbolem N. Jakie mogą być skutki tej pomyłki?

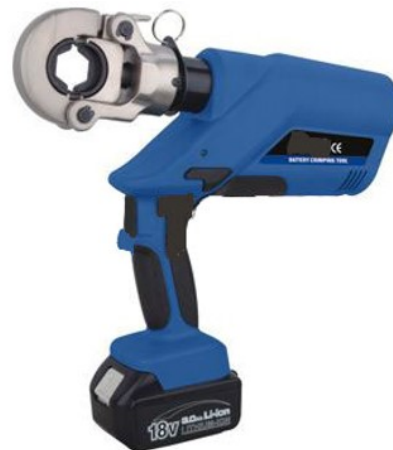
Która z wymienionych prac konserwacyjnych w instalacji elektrycznej niskiego napięcia wymaga użycia narzędzia przedstawionego na rysunku?

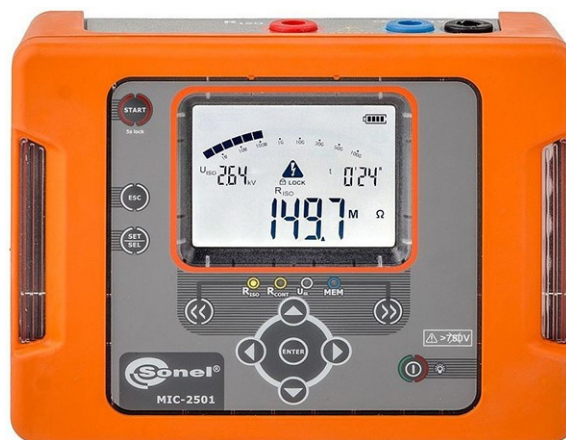
Który z wymienionych pomiarów odbiorczych instalacji elektrycznej w układzie TN-S został wykonany za pomocą miernika przedstawionego na rysunku?

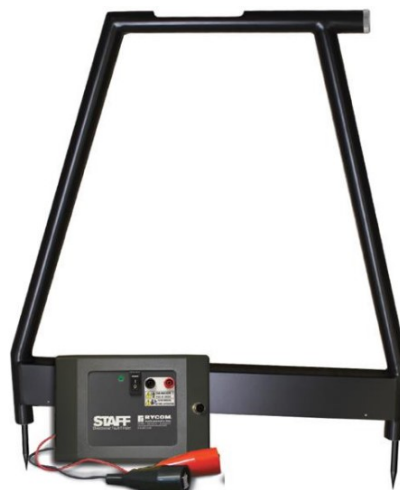
Do czego służy przyrząd przedstawiony na rysunku?

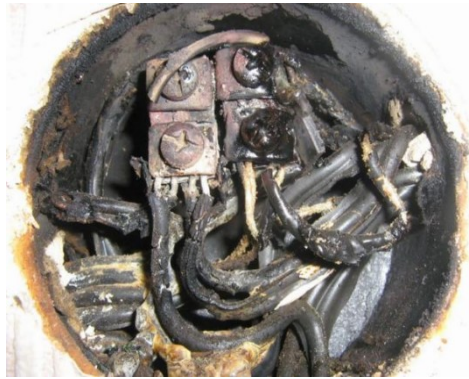
Na rysunku przedstawiono uszkodzenie wykryte w puszcze podczas oględzin instalacji elektrycznej budynku mieszkalnego. Jaka mogła być przyczyna takiego uszkodzenia?
